Datum	20 /07/2015
Dokument Nr.	SUPAIR_2015/07_001
Seite	1 / 5

SICHERHEITSMITTEILUNG

TOPIC : Ungewöhnliche Abnutzung der Beingurte.

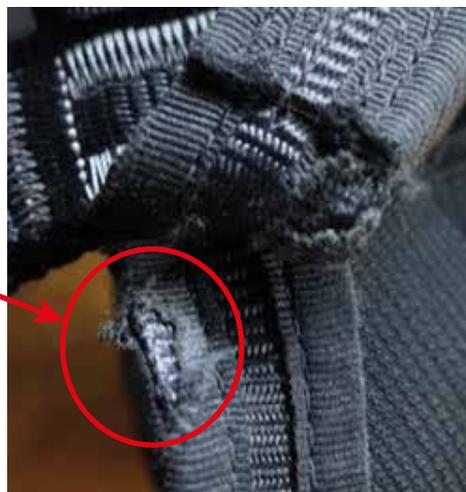
Vorzeitiger Verschleiss am Beingurt beeinträchtigt
Die Sicherheit des Gurtzeuges

Vorzeitiger Verschleiss kann an den Beingurten festgestellt werden.

Zeichen des vorzeitigen Verschleisses erscheinen in 2 Stufen:

1. an der Einfassung
2. an den Nähten.

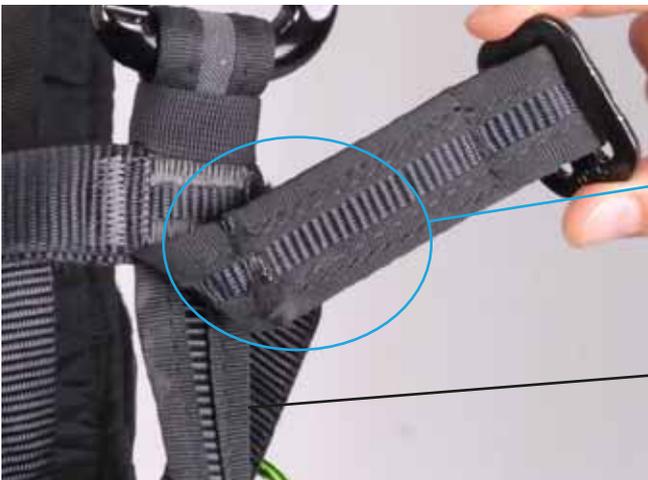
1

Zweck der Reparatur ist der Schutz des Beingurtes vor Der Abnutzung durch das Riemenende (blauer Kreis)
