Fecha de edición	30/01/2019
N° de documento	SUPAIR_2019/01//001
Número de página	1 / 2

Vida del producto / consejos de utilización

ALTIRANDO 3

EVOLITE

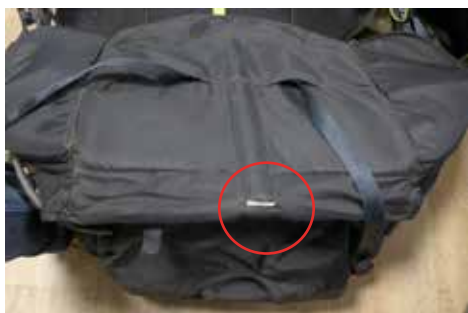
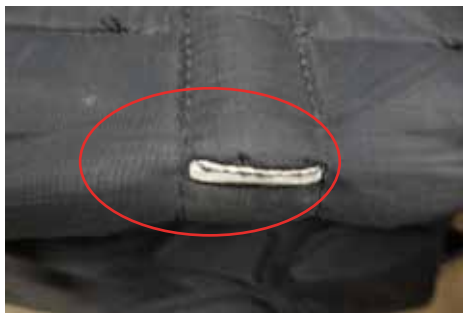
Riesgo de desgaste prematuro:

El fleje de fibra de vidrio situado bajo el asiento puede en ciertos casos perforar el tejido del asiento.

Retirar el fleje

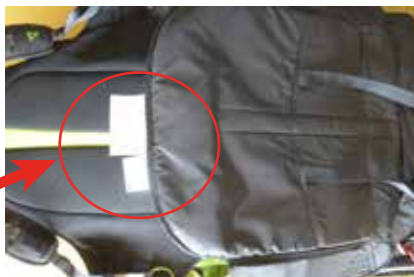
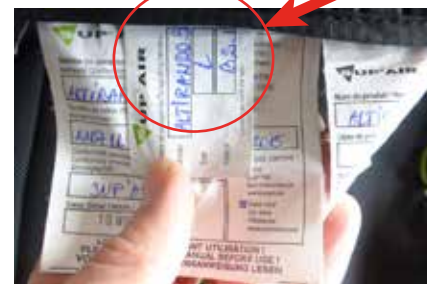
Sellette ALTIRANDO 3

índice B2 a C1

La versión C1.1 a sido modificada y no presenta problemas.

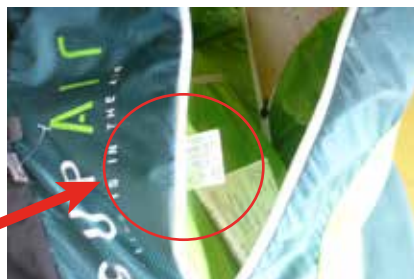
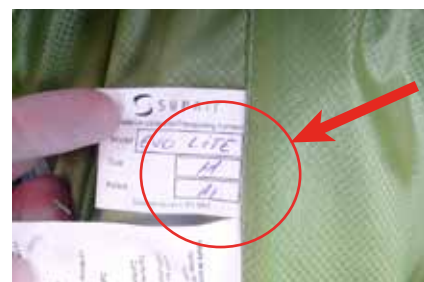
Sellette EVOLITE

índice A1 a A8.

La versión A8.1 ha sido modificada y no presenta problemas.

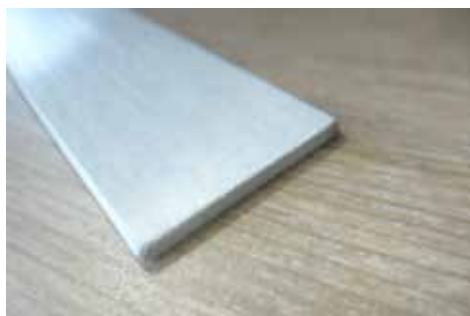
El fleje se instaló en su alojamiento sin tope de protección y uno de sus extremos corta.
