Date d'édition	21/10/2015
N° du document	SUPAIR_2015/10_001
Nombre de pages	1 / 4

COMMUNIQUE SECURITE

OBJET : Extraction de la poignée de secours
sur ALTIRANDO 2 RS

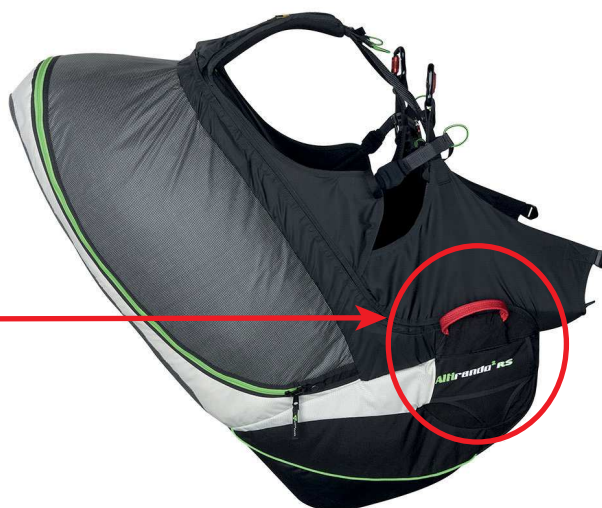
Une difficulté d'extraction de la poignée de secours peut être ressentie, au moment de l'ouverture du parachute de secours.

Lors d'essais sous portique, nous avons constaté une difficulté à extraire la poignée de secours de son logement.

Cette gêne est engendrée par la couture d'un velcro présent sur l'un des rabats de la poche parachute.

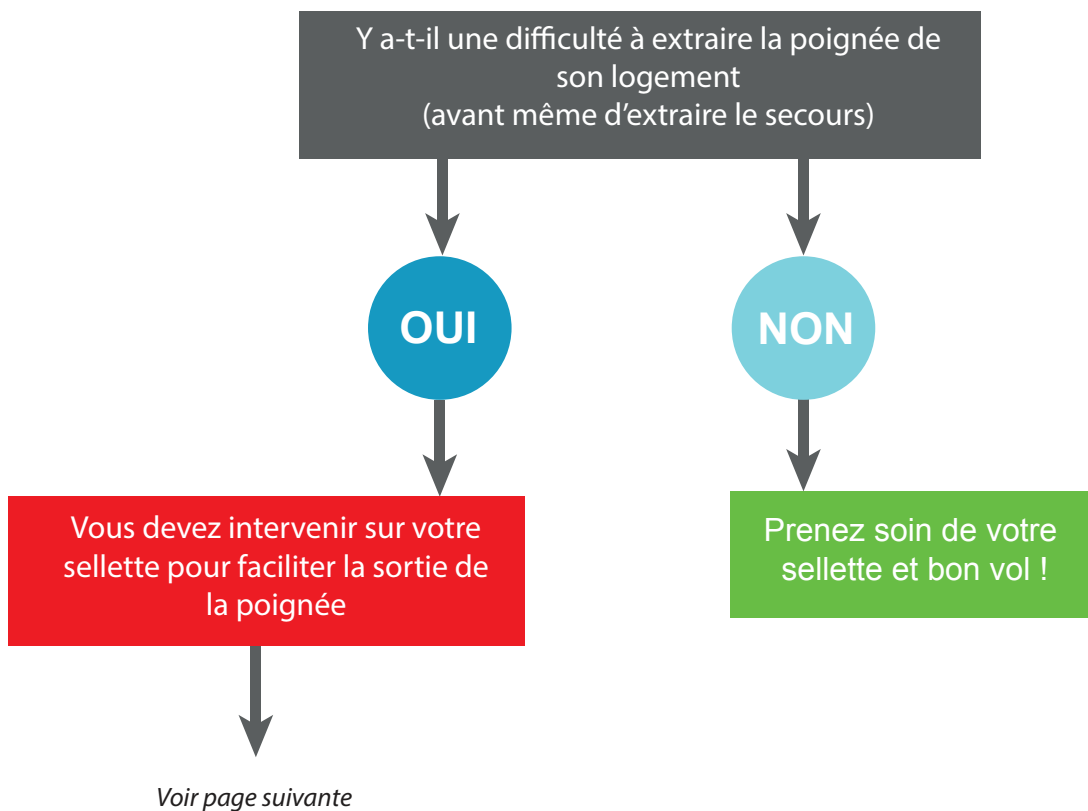
Faire un essai d'extraction sous portique

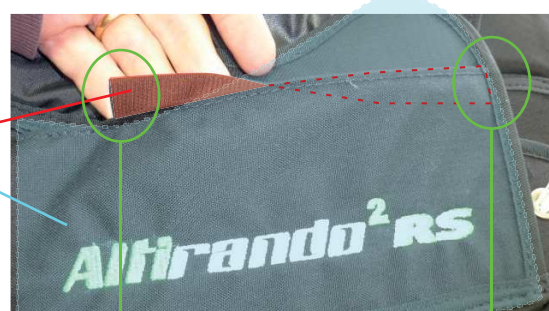
- 1** Identifier le rabat dont le velcro est cousu :
Rabat avec la broderie «Altirando² RS»

Identifier le velcro cousu

Extrémité A

Extrémité B
