Datum	30/01/2019
Dokumentennr.	SUPAIR_2019/01//001
Seite	1 / 2

Produktlebensdauer / Gebrauchshinweise

ALTIRANDO 3

EVOLITE

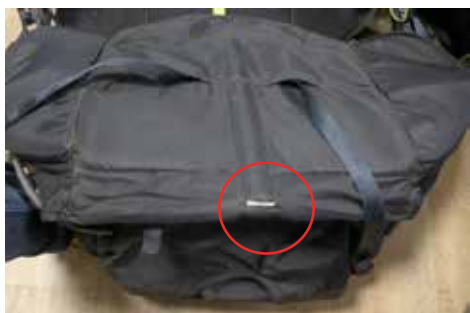
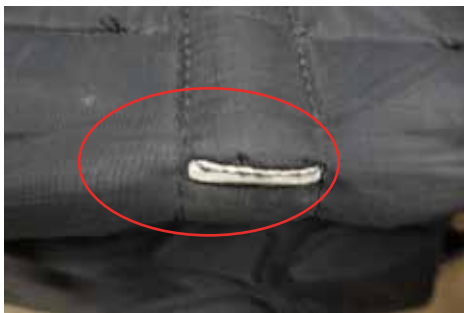
Gefahr vorzeitiger Abnutzung:

Die unter dem Sitz angebrachte Glasfaserleiste kann unter Umständen das Sitzgewebe durchdringen.

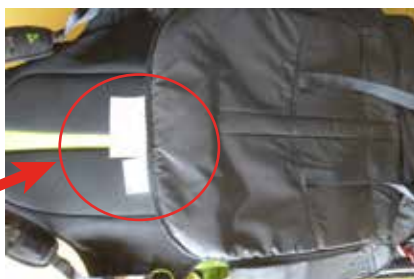
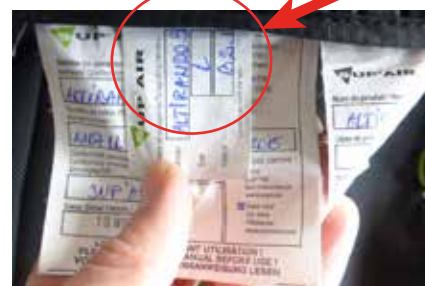
Gurtzeuge ALTIRANDO 3

Index B2 bis C1.

Die Version C1.1 wurde geändert und ist somit nicht betroffen.

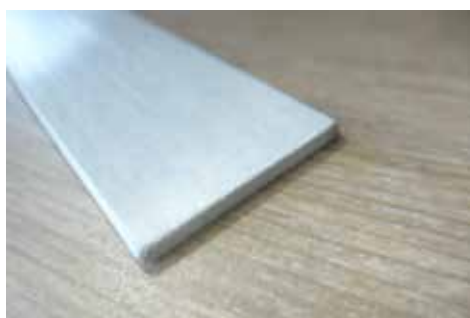
Die Leiste wurde mit einem der Schnitt-Enden ungeschützt in den Kanal gelegt.
