Datum	12/12/2018
Dokumentennr.	SUPAIR_2018/12/002
Seite	1 / 2

SICHERHEITSMITTEILUNG

THEMA : ACRO BASE

Rückenverstellung Gurtband Beschädigung

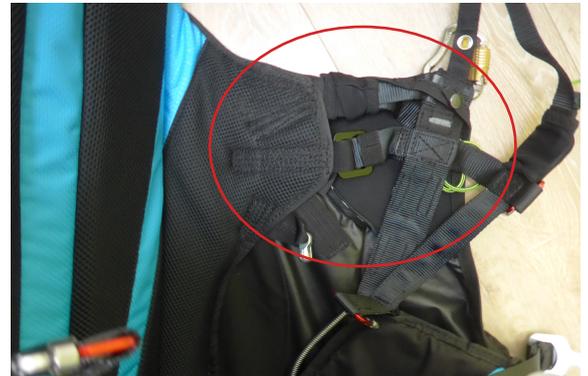
Es ist möglich, dass die Gurtschnalle in der Rückenverstellung das durchlaufende Gurtband beschädigt.

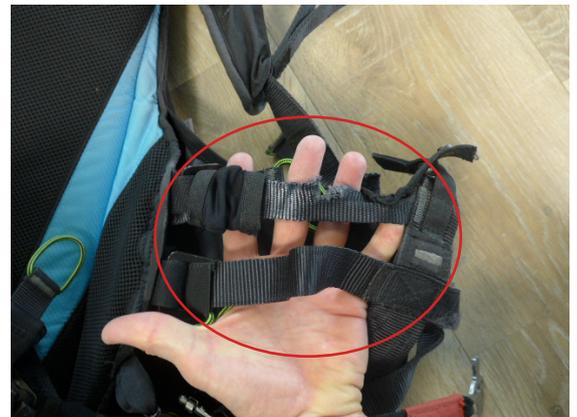
Die obere Neigungsverstellung am Rücken kann durch die Metallschnalle beschädigt werden. Bis hin zur vollständigen Durchtrennung.

Dieses Gurtband betrifft nicht die tragende Struktur des Gurtes, jedoch führt sie zum unerwünschten Abkippen und mangelnder Unterstützung des Piloten im Rückenbereich.

Unerwünschtes Abkippen ist die Folge.

Dadurch hat der Pilot mangelnde Kontrolle in gewissen Flugphasen.
