Date d'édition	21/06/2016
N° du document	SUPAIR_2016/06_002
Nombre de page	1 / 4

COMMUNIQUE SECURITE

OBJET : Ouverture intempestive de la boucle automatique ventrale en vol

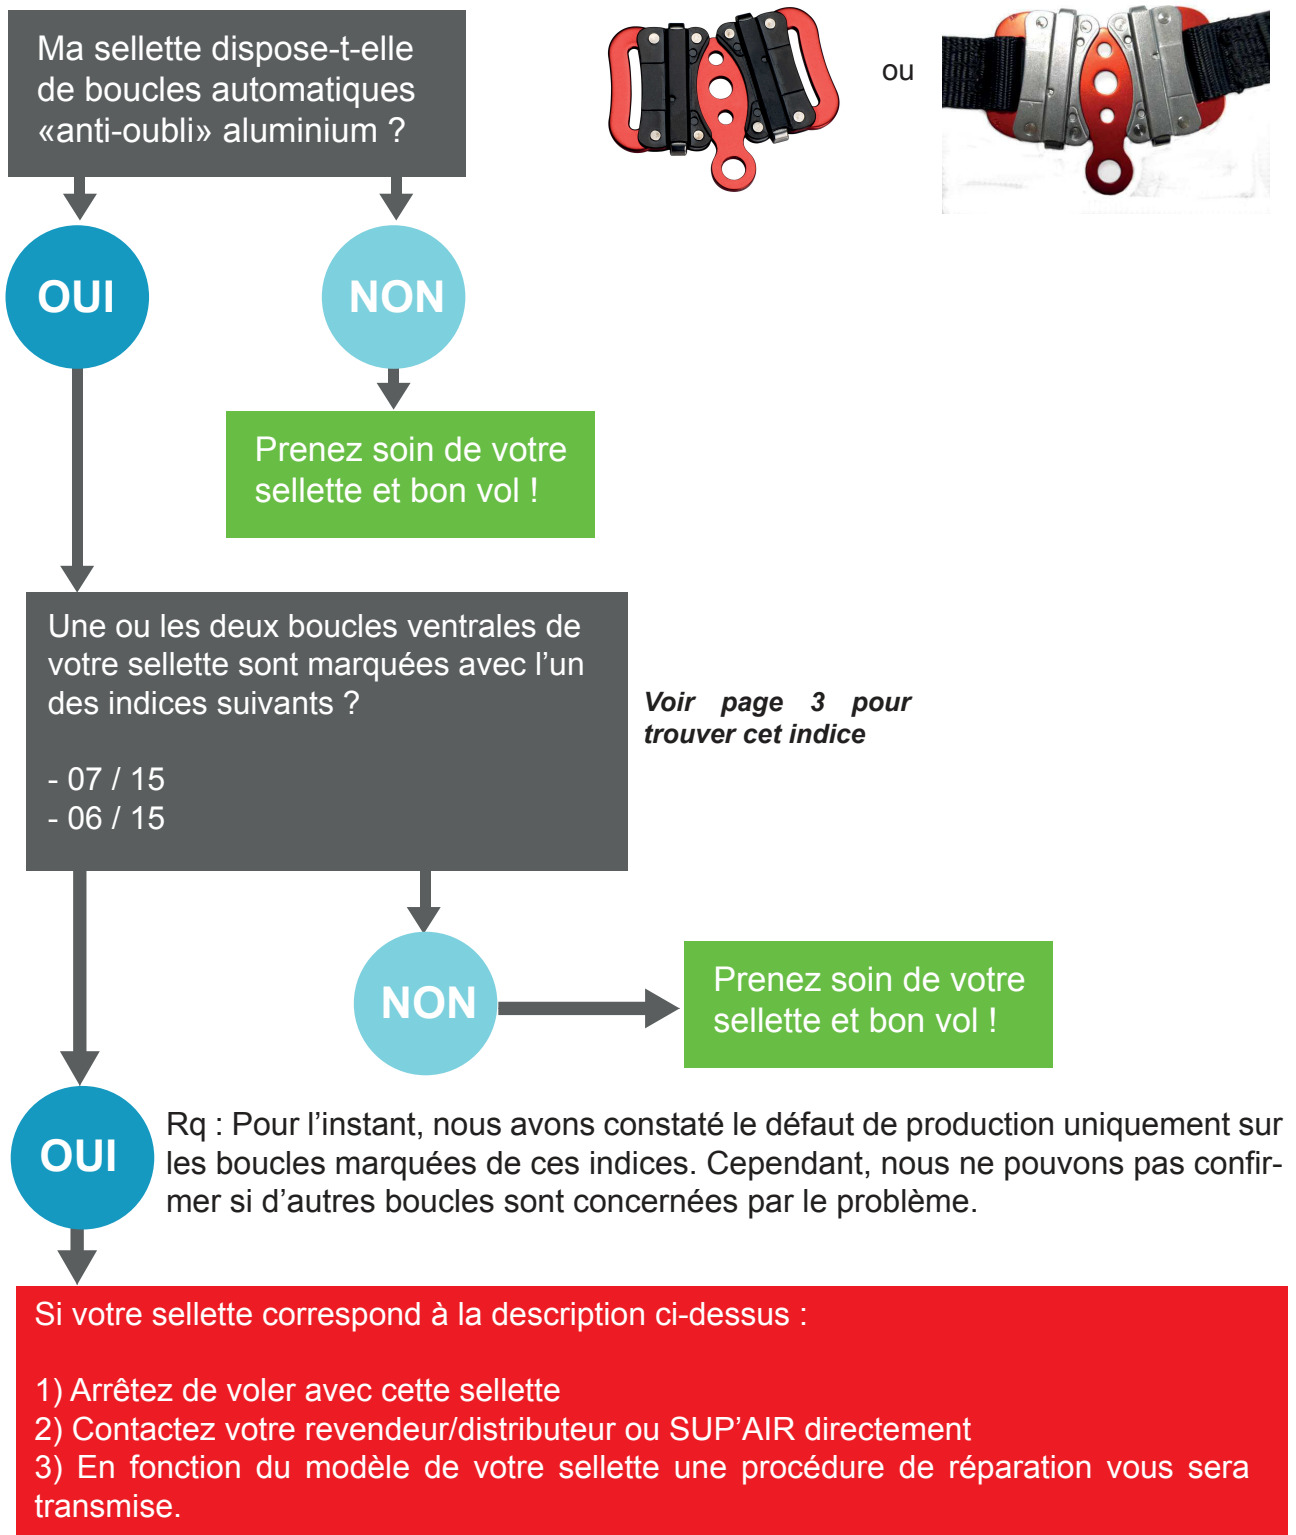
Comment identifier si ma sellette est concernée ?
