Datum	21/10/2015
Dokument Nr.	SUPAIR_2015/10_001
Seite	1 / 4

## SICHERHEITSMITTEILUNG

TOPIC : ALTIRANDO2RS  
Rettergriff-Auslösesystem

ALTIRANDO<sup>2</sup> RS (index : A1 - B3)

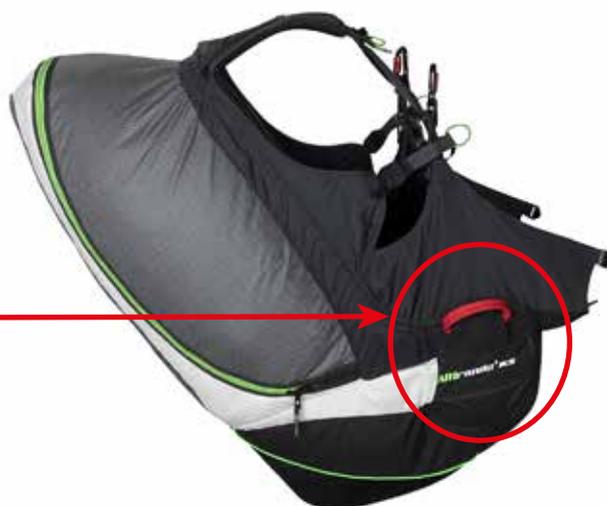
In manchen Fällen kann das Ziehen des Rettergriffes deutlich erschwert sein und die Retterauslösung verlangsamt werden.

Während eines Gurtzeugtests war es schwierig den Rettergriff zu ziehen und aus seiner Halterung zu lösen.

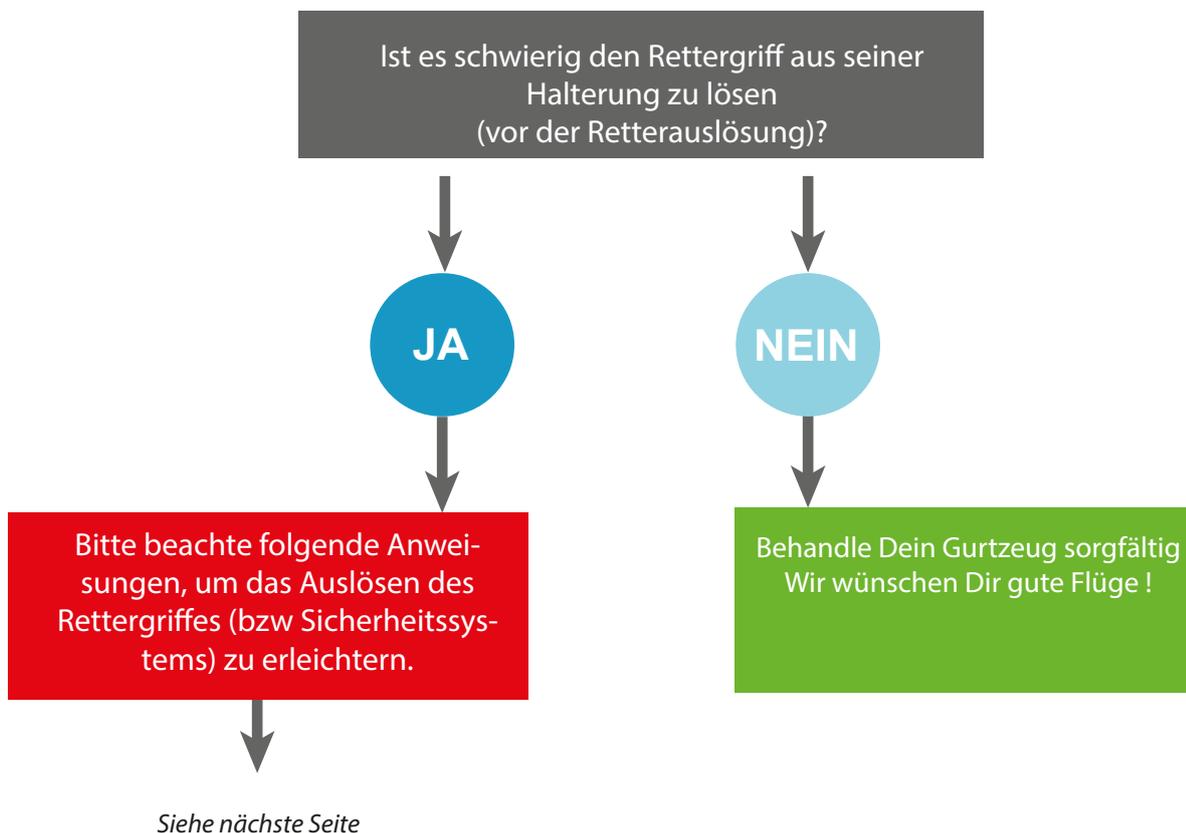
*Wie finde ich die Herstellungsnr meines Gurtzeuges ?*

Öffne den Klettverschluss des rechten Brustgurtes. Dort findest Du die Angaben.

*Führe eine Retterauslösung durch während eines Gurtzeugtests.*

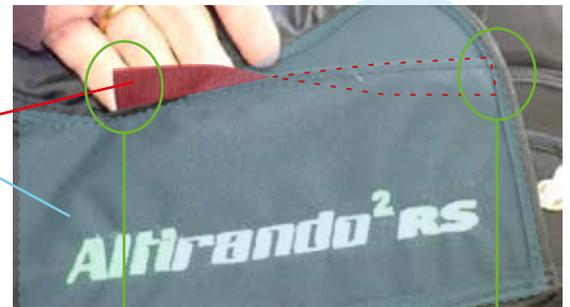
- 1** Bearbeite die Klappe mit dem genähten Klett. Es ist die Klappe die mit "Altirando2 RS" bestickt ist.

Erkenne den genähten Klett

Äusseres Ende "A"

Äusseres Ende "B"

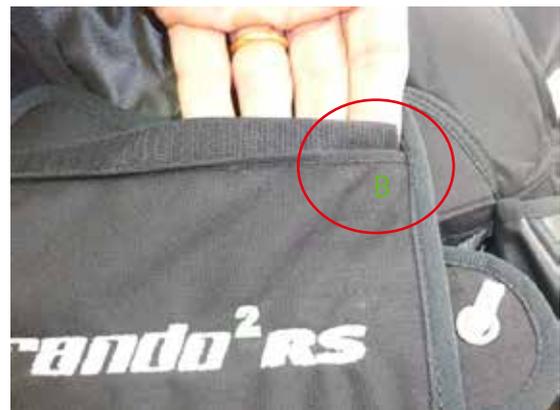
Das äussere Ende "B" ist dann lose (identisch zum äusseren Ende "A")
