Datum	20 Mai 2013
Object	Safety Warning 2013/04 WALIBI LITE, WALIBI ² , EVASION ²

Austausch des elastischen Kordelzugs beim Rettungsschirmkontainer

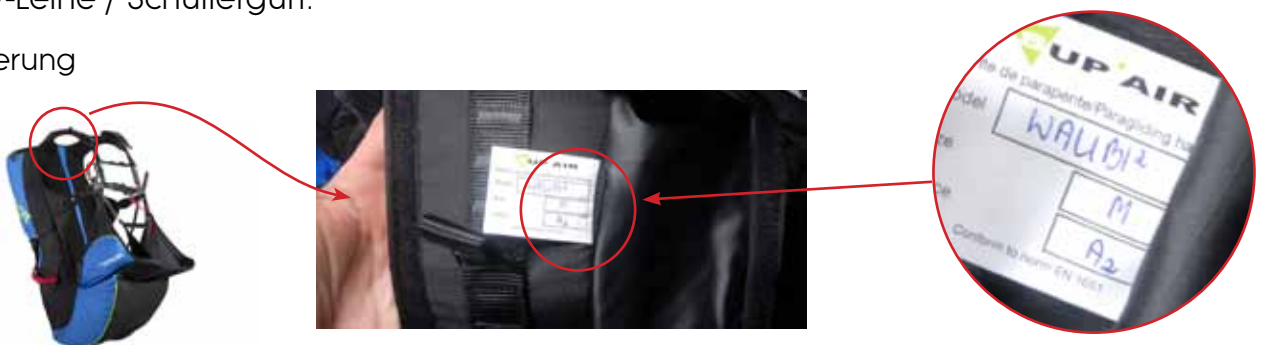
Platzierung

Du findest den Code auf dem eingenähten Label im rechten Schultergurt an der Verbind-
 ung RV-Leine / Schultergurt.

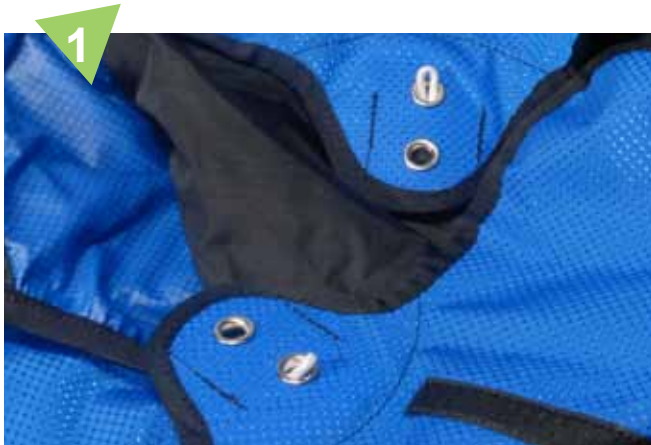
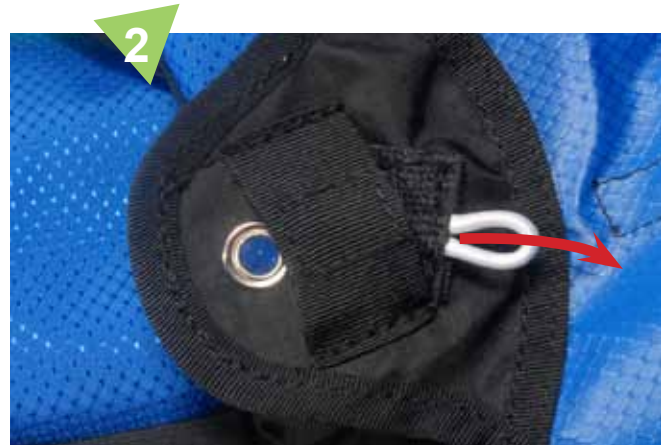
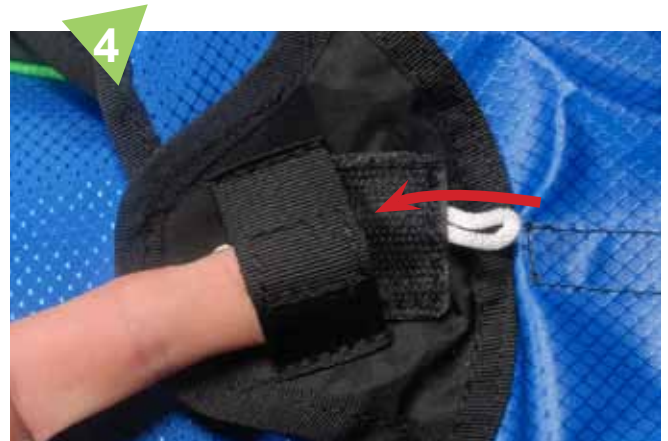
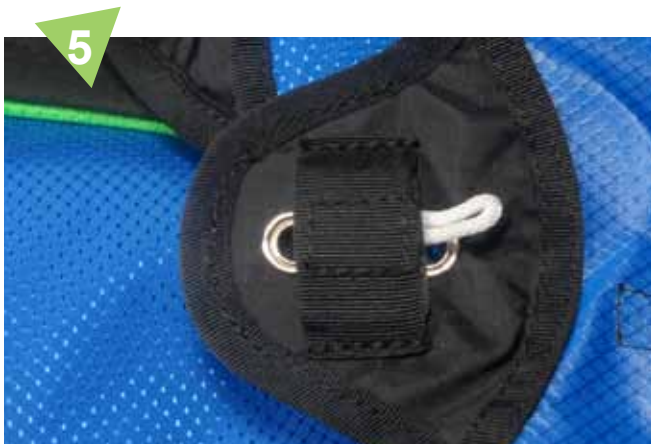
Austausch der Kordel

Die elastische Kordel des Rettungsschirmkontainers kann durch die Vernä-
hung beschädigt werden. Um vorzeitigen Verschleiss und ein Reißen der genannt-
en Teile zu vermeiden, empfohlen wird den Austausch mit der beigelegten Kordel.
