Datum	13/02/2019
Dokumentennr.	SUPAIR_2019/02/002
Seite	1 / 2

SICHERHEITSMITTEILUNG

THEMA : ACCESS BACK und AIRBAG

Die Beschichtung der Klappen des Rettungsschirmcontainers kann klebrig werden

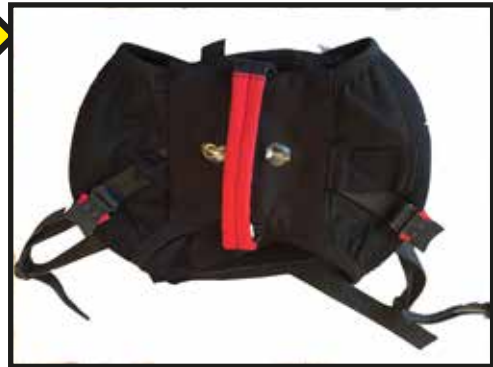
Die Beschichtung des schwarzen Cordura kann sich mit der Zeit abbauen und klebrig werden. Es ist möglich, dass sich die Klappen des Rettungsschirmcontainers schwer öffnen, was das Herausziehen des Retters erschwert oder unmöglich macht.

Versuchen Sie den Rettungsschirmcontainer zu öffnen.

**Beschichtung löst sich
und der Container ist
von innen verklebt.**

Verwenden Sie den Rettungsschirm-
container nicht mehr.

Kontaktieren Sie uns
sav@supair.com

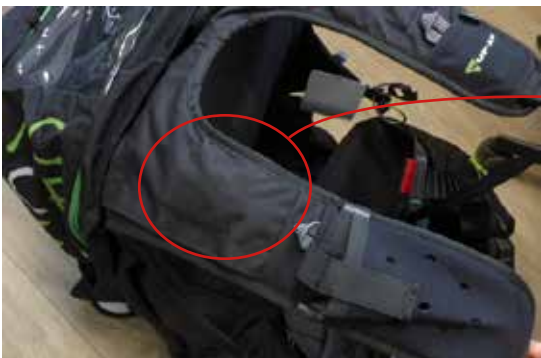
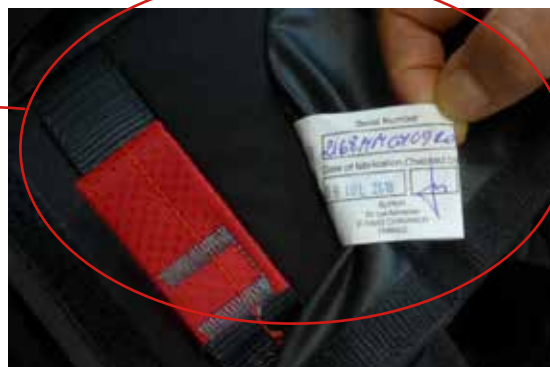
betroffene Gurtzeuge :

ACCESS BACK und ACCESS AIRBAG

Zwischen 2007 und 2008 produziert
