Fecha de edición	12/12/2018
N° de documento	SUPAIR_2018/12/002
Número de página	1 / 2

Noticias de seguridad

OBJETO: Silla ACRO BASE

Desgarro de las cintas de ajuste laterales.

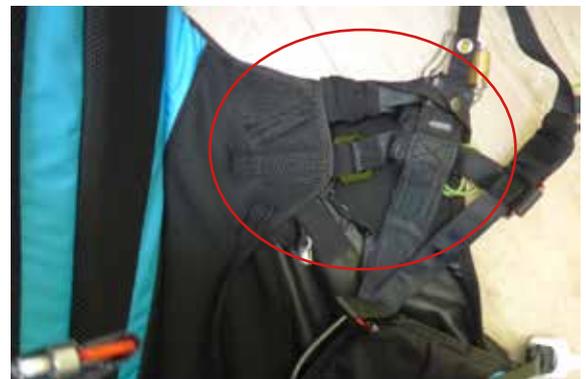
Silla ACRO BASE

Es posible que la cinta lateral superior con la que se regula la inclinación del respaldo se vea cortada por la hebilla mediante la que se ajusta dicha cinta.

Con el uso puede producirse un desgarro de la cinta lateral superior del ajuste de la inclinación del respaldo. Este desgarro puede llegar a romper la cinta.

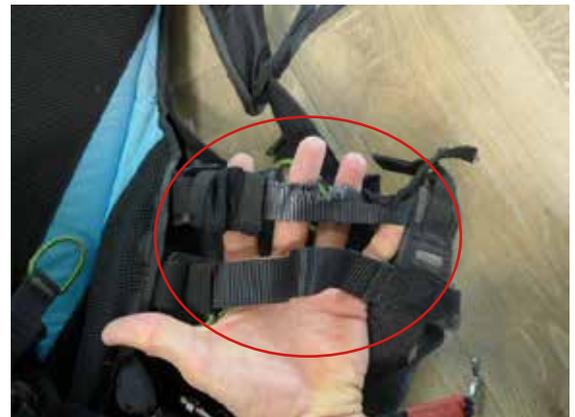
Indice A1 à B4

Esta cinta no concierne a la estructura de la silla, pero, si se rompe, puede hacer que se desestabilicen los apoyos del piloto y la silla se vuelva incómoda, sobre todo si la segunda cinta de regulación no está ajustada.
